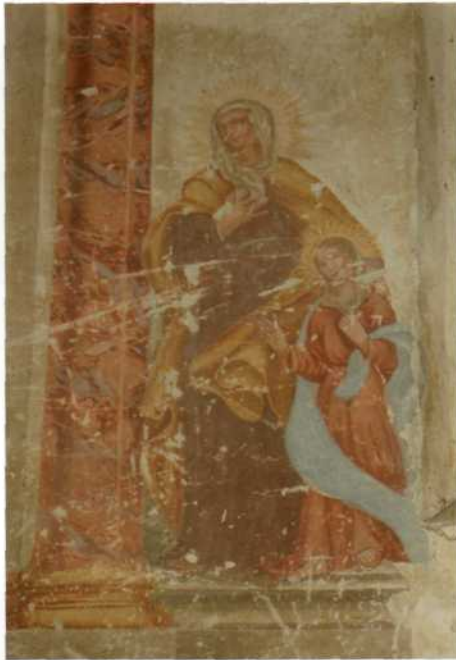
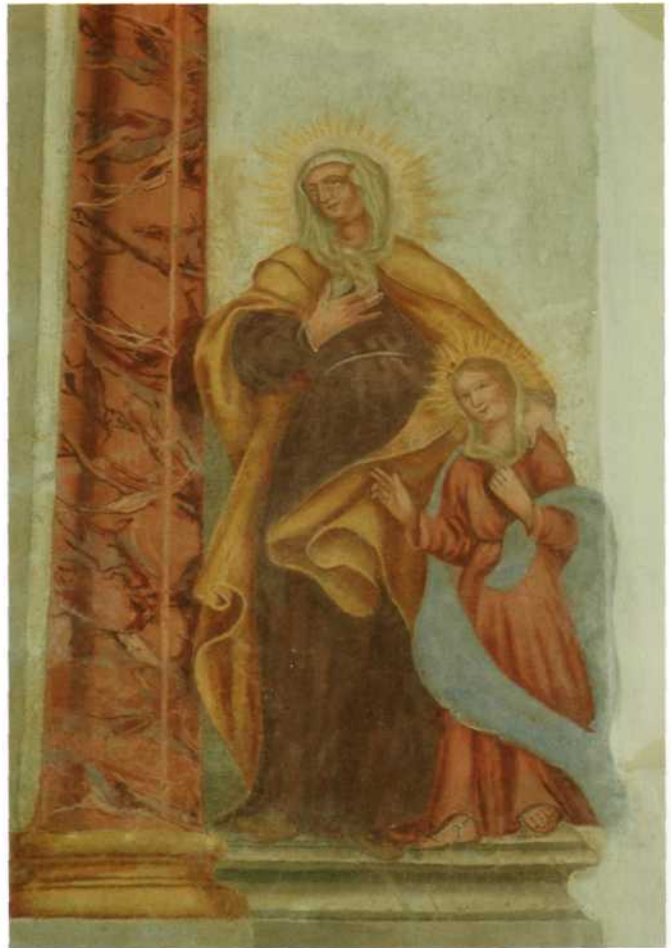
Sopra: la figura di S. Anna prima e dopo il restauro.

Le superfici dipinte sono state pulite con una soluzione salina, a base di carbonato di Ammonio, che ha permesso di rimuovere i depositi più coerenti e la patina di sali. Anche in questa area si provveduto a ripristinare l'adesione tra l'intonaco affrescato e il supporto murario attraverso iniezioni di adesivo e a risarcire le piccole e grandi lacune con malte applicate in più stesure fino a raggiungere il livello della superficie affrescata. L'intervento di restauro sui dipinti dell'abside si è concluso con la reintegrazione pittorica delle cadute di colore che sono state trattate con opportune velature eseguite ad acquerello in modo da attenuare l'interferenza visiva prodotta dalle lacune.

Le stuccature, eseguite sulle mancanze di intonaco, sono state reintegrate a tratteggio ovvero secondo la tecnica convenzionale che permette di ricostruire l'andamento dell'immagine e del singolo dettaglio in modo tale da rendere riconoscibile l'intervento di ricostruzione da una distanza ravvicinata. Il restauro ha compreso infine il risanamento del pavimento in cotto dell'abside e la risistemazione del tamponamento eseguito sulla monofora, situata al centro dell'abside, su cui è stata applicata una maltina di calce per raccordare le superfici.
